# RESTAURERING

Museumsarbejde på Grønland anno 1970

*Af Hans Christian Gulløv*

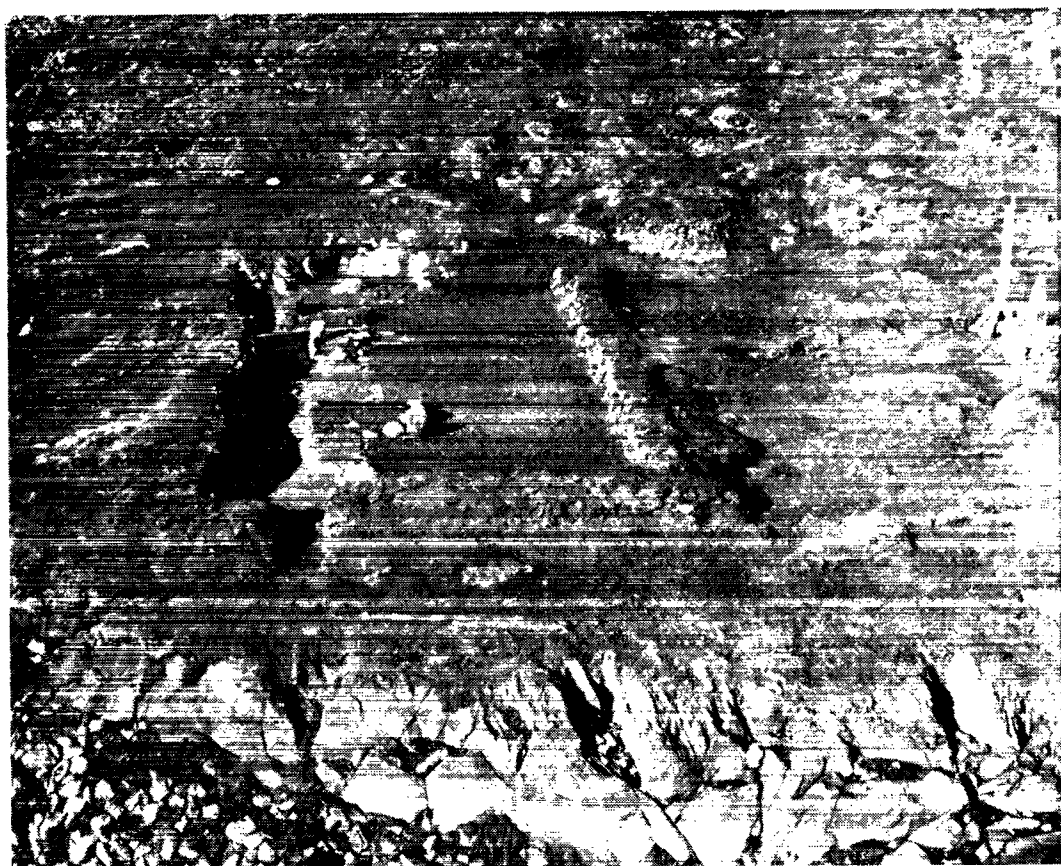
*Fig. 2. Våningshuset set mod nordøst  
efter fuldendt restaurering.*

De færdigrestaurerede tomter skulle fremstå som solidt opførte mindesmærker og samtidig give publikum en forestilling om „det oprindelige“ udseende. Derfor bibeholdtes ydermurenes stenfundament og de dele af husets indre, der kunne tjene til anskueliggørelse, enten ved at forstærke dem med cement og tørv eller ved opbygning fra grunden; og da denne „ydre“ ramme var klar, afsluttedes restaureringen med tørvetildækning af murene, planering af gulvarealerne og grusning i våningshusets svalegang.

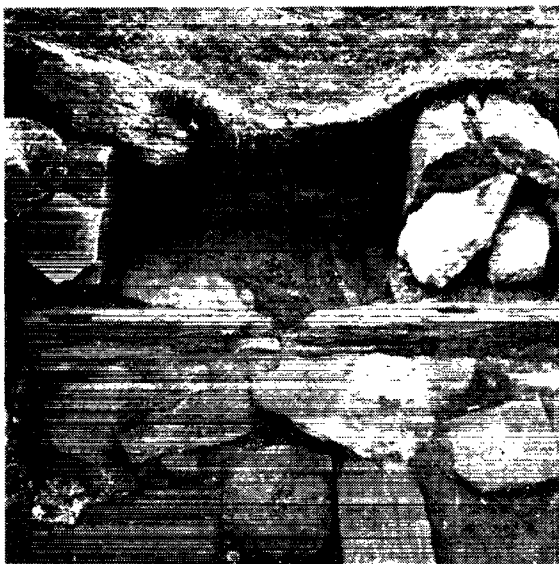
*Fig. 4. Dørtrinnet i den sydlige indgang. Det ses tydeligt, hvordan trinene er gennemhugget for at lede vandet ud fra huset. Bemærk ligeledes hullerne til dørstolperne og snittet i den sammenfaldne tørvemur, som endnu dækker indgangspassagen.*

Våningshusets gulvbrædder hviler på store gulvbjælker, der har været placeret med  $1\frac{1}{2}$ –2 meters mellemrum og været genstand for talrige reparationer i takt med den hurtige nedbrydning af huset, hvor faglig ekspertise til sidst er blevet erstattet med tilfældig brædde- og bjælketildækninger for at komme forrådningsen i forkøbet (fig. 3) og med gennemhugning af dørtrin for at lede smelte- og regnvand ud gennem huset (fig. 4).

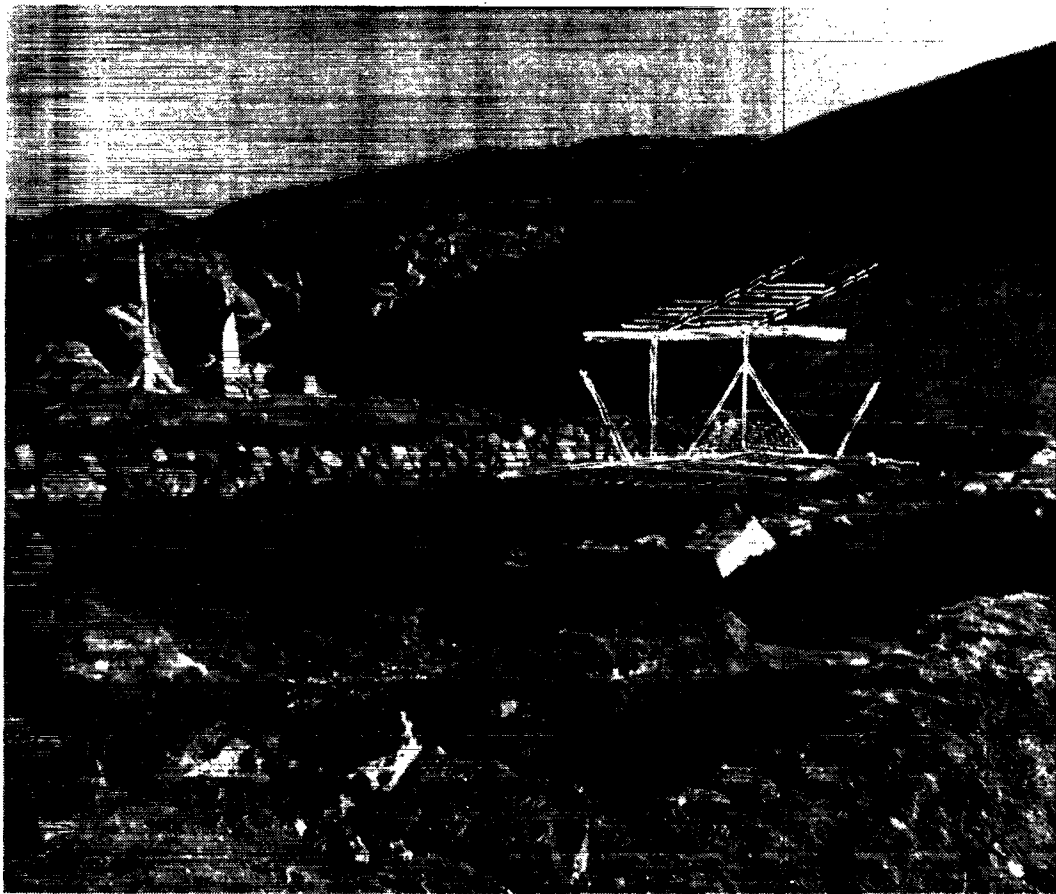
*Fig. 5. Et forsøg på at vise hjørnekonstruktionen, som den kan læses ud af samlingerne i fodtømmeret, der har gået langs indervæggene og båret vægpanelet samt teglstensbeklædningen af indervæggene, der forekommer visse steder.*

have været med til at trække billedet fra årene 1721–28 endnu skarpere op. Vi måtte restaurere efter de vidnesbyrd, undersøgelsen gav os i hænde, og så ellers håbe på, at alle konstruktionsdetaljer i de forskellige udgravningsfaser er kommet tydeligt frem og er blevet registreret på fotografi og i tegning (se fig. 5).

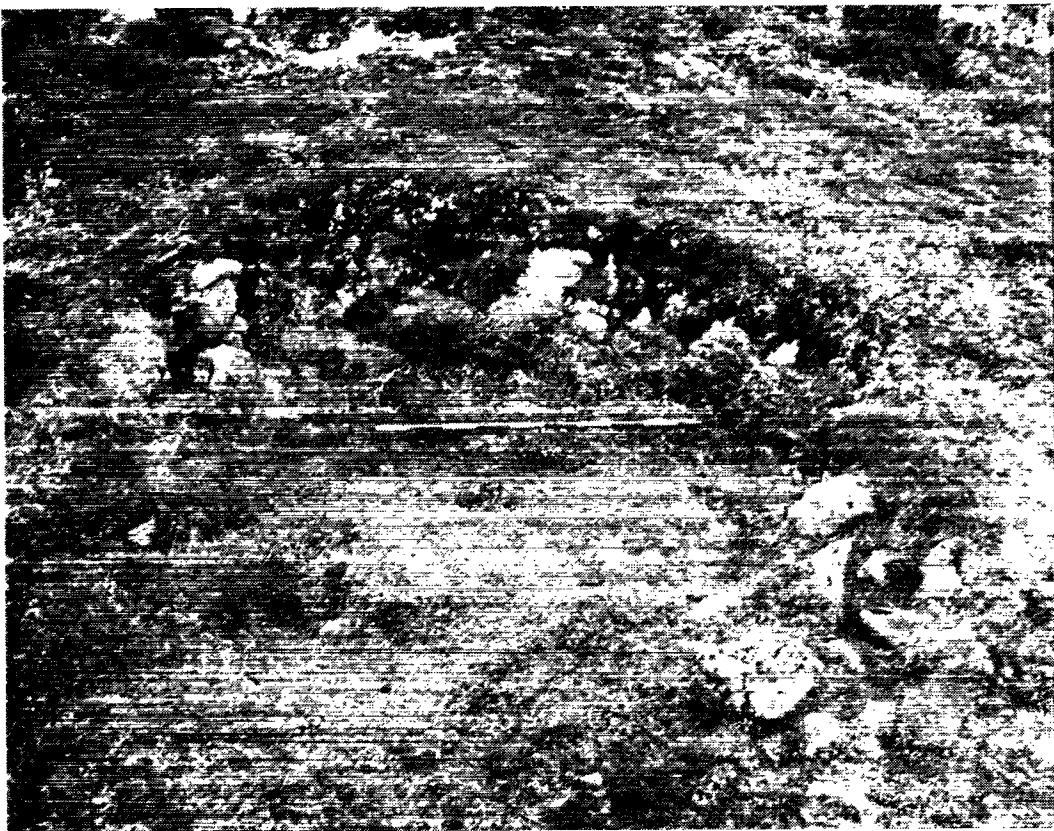
*Fig. 6. Smedjen set mod nordøst inden udgravning.*

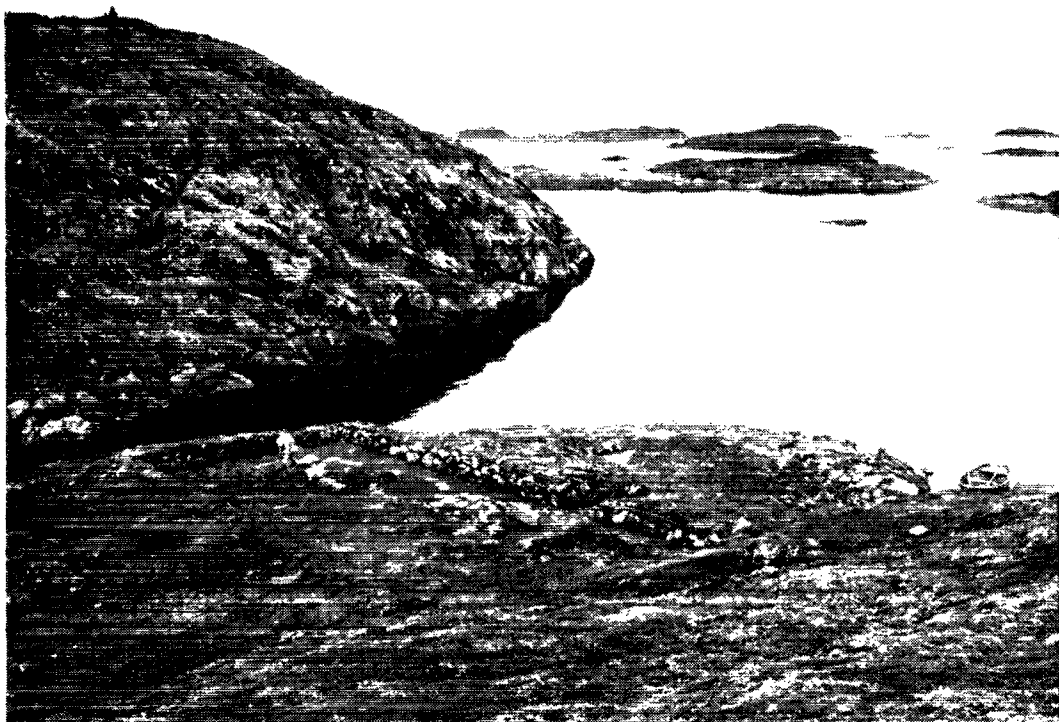
Fig. 8. Udsigt over det restaurerede våningshus  
set mod sydvest. Sammenlign Finn Gad, Grønlands Historie, bind II, planche III, overfor side 32.

Restaureringen blev betragtet som fuldført, da der blev sået græsfrø på alle de nøgne områder i terrænet, på de planerede gulvarealer og på steder, hvor jordbunker havde fortalt om den forløbne sommers arbejde. Det skete i et af de sjældne vindstille øjeblikke ude i skærgården d. 6. september 1970 (se fig. 8).
