# NORDBORUINER VED KAP FARVEL

*Beskrivelse af den sydligst lokaliserede bebyggelse  
fra nordbotiden i Grønland (B111)*

Af lærer Ove Bak

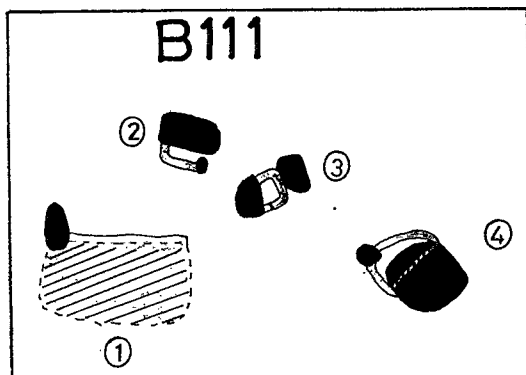
B111 – nordbobebyggelse (sandsynligvis lille gård) registreret 12/8 1971. Skitse over de enkelte ruiner. Indbyrdes afstand er forholdsvis større end angivet. Stenblokke er markeret med sort.

Nr. 1 – boligtomt ca. 14×8 m. Tydelig væg mod nord. Rektangulære fordybninger (enkelte rum). Flade byggesten mærkes under vegetationen (græs, revling og enebær).

Nr. 2 – lille fold eller tørstenshus ca. 2×4 m. Ca. 1 m bredt, overgroet stenfundament.

Nr. 3 – lille fold eller tørstenshus ca. 2,5×3,0 m.

Nr. 4 – fåreskjul eller fold. Væg i alt 17 m lang og op til 1 m høj. Høj klippeblok overdækker delvis rummet.

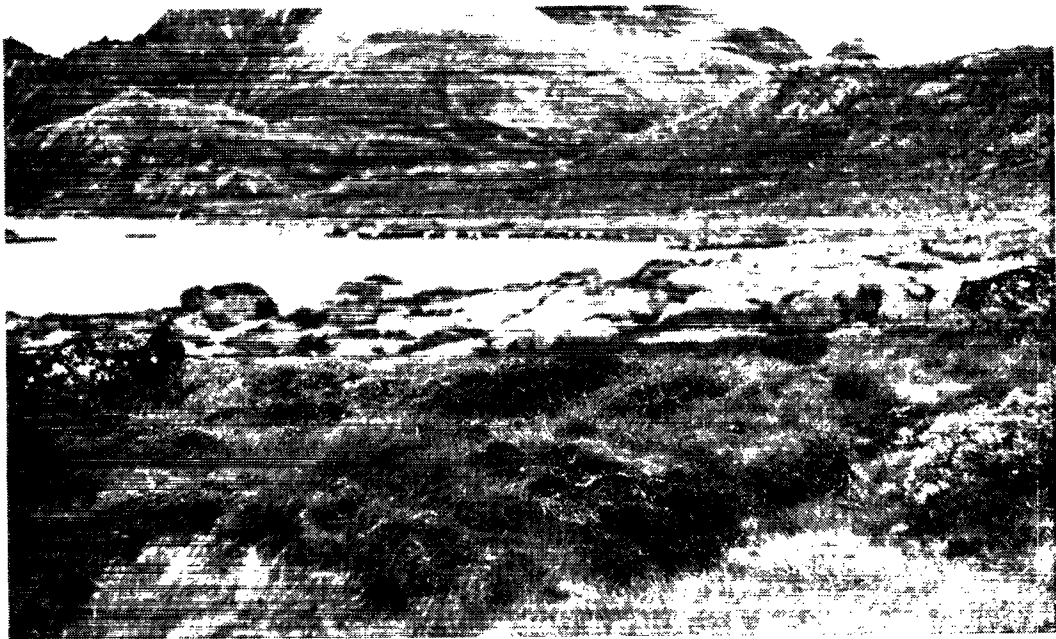
*Boligtomten (nr. 1) set fra nordøst.  
Udsigt mod fjorden og fjeldområdet ved Akuliarutsip qâqâ. En del af den tydelige nordvæg ses.*

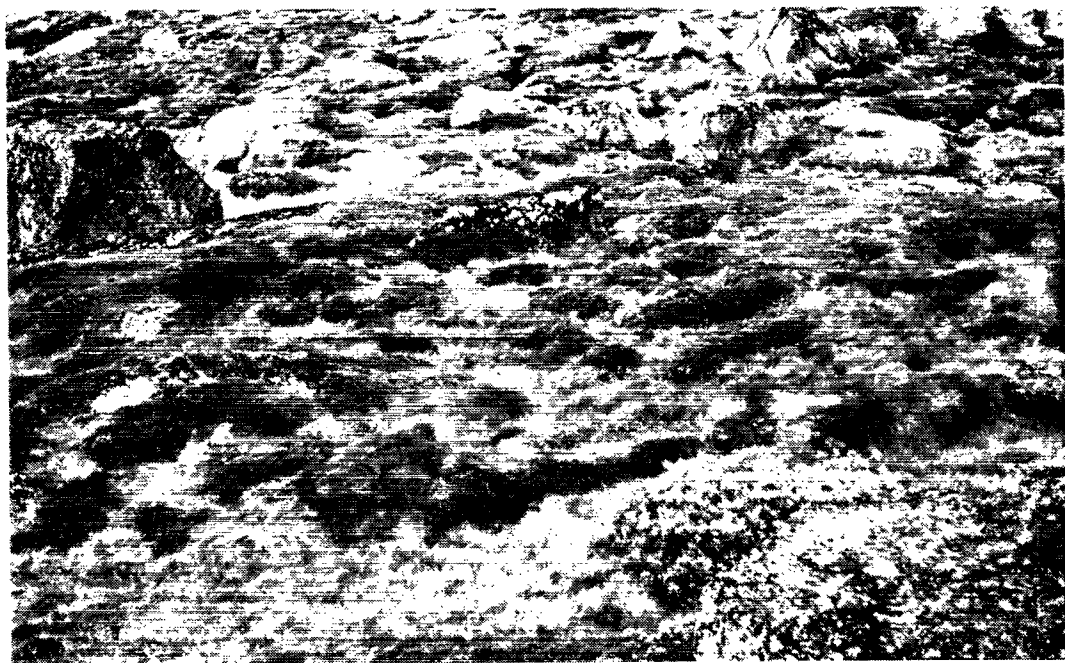
*Boligtomten set fra nord.*

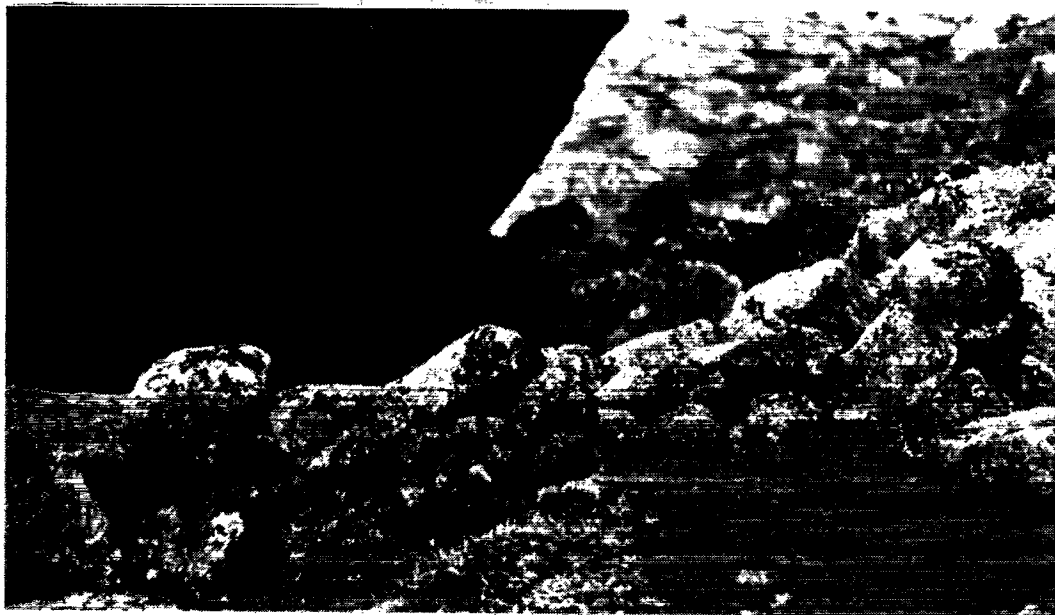
*Tomt 4 - en del af stenvæggen.*
