# B-4 Christianshåb – hus på vandring

Af Jens Fog Jensen

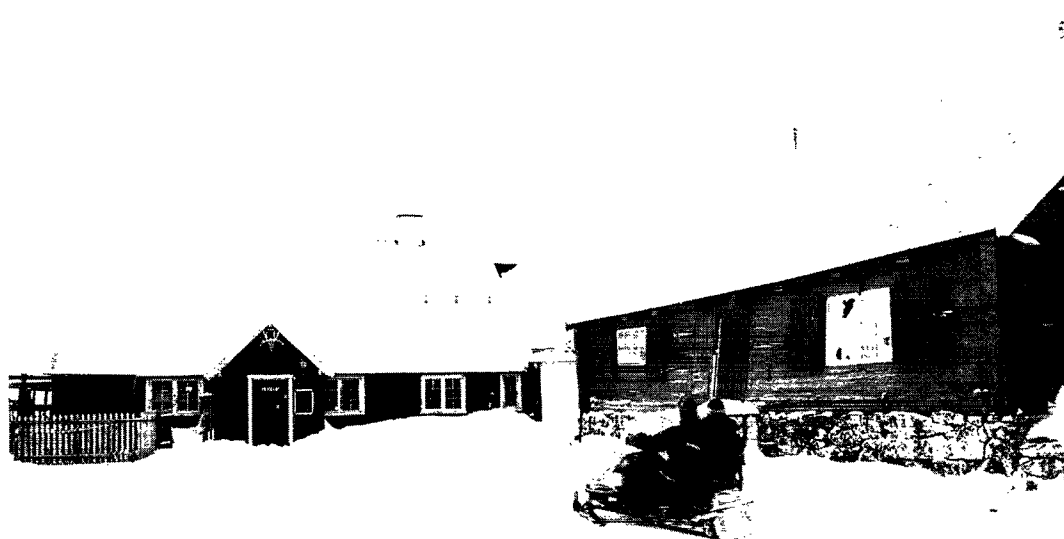
Til højre den gamle materialebutik, B-4 fra 1734, til venstre B-3 fra 1763, der siden 1990 har fungeret som museum.

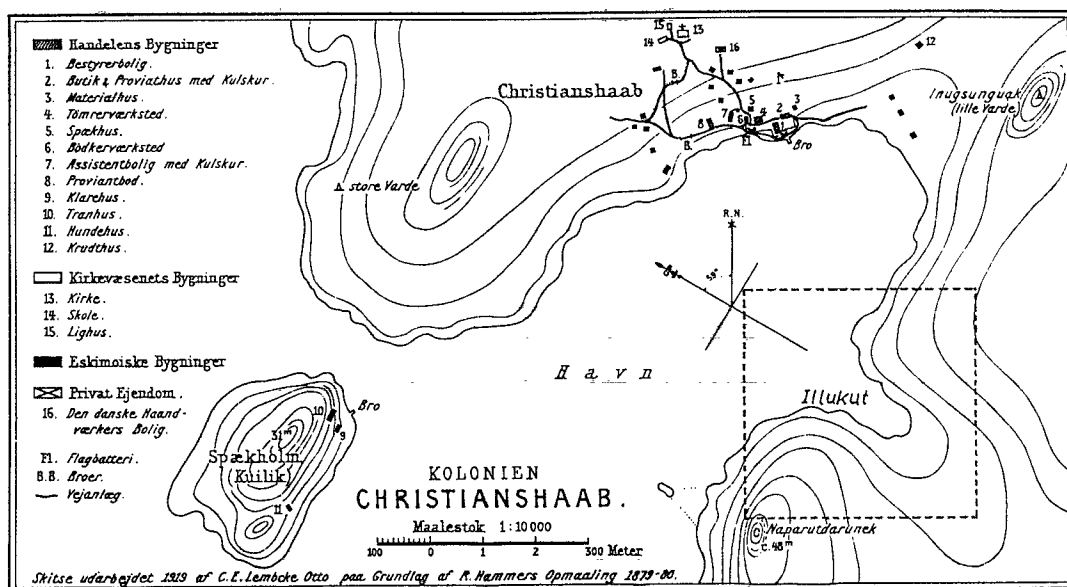
Kort over Christianshåb fra begyndelsen af 1900-tallet. © Kommissionen for Videnskabelige Undersøgelser i Grønland. Fra meddelelser om Grønland bd 60.

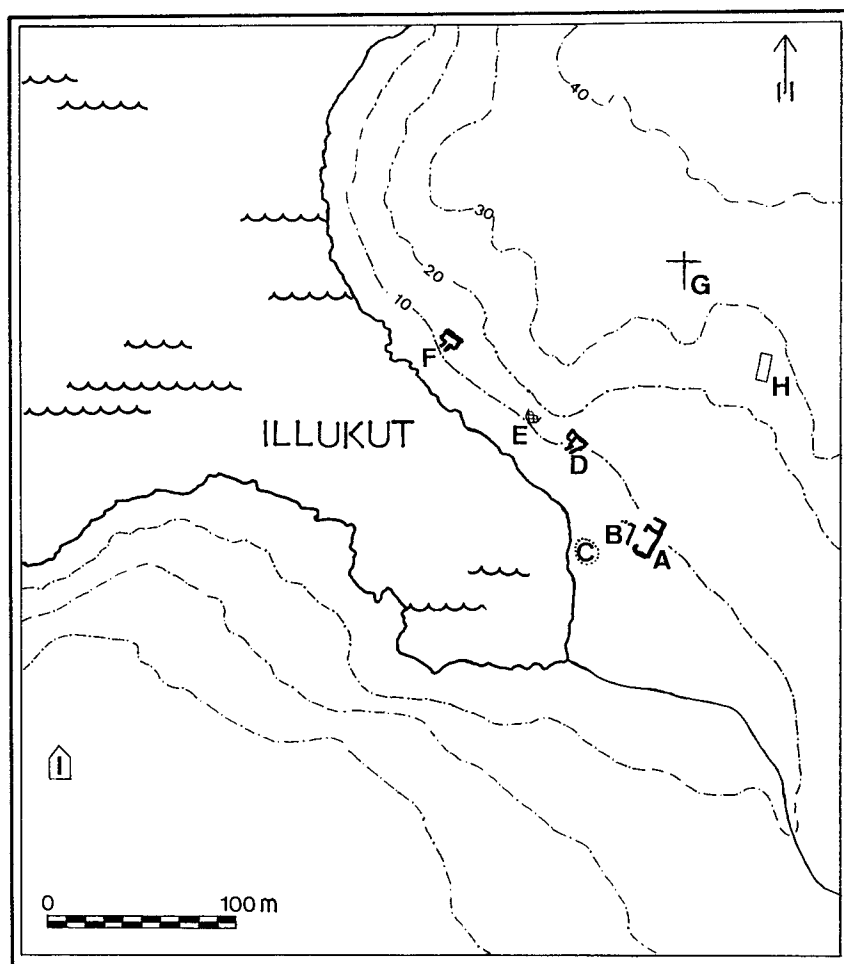
Skitse over ruiner i den gamle koloni.

I terrænet kan følgende ruiner ses: A) Fundamentsvold efter B-4, der fra 1734-1806 stod opført her. Ved den ene gavl ses tørvemuren fra et udhus. B) Foran fundamentsvolden ses resterne af endnu et hus i form af en ufuldstændig lille fundamentsvold, formentlig resterne af provianthuset. C) Ruin efter endnu et hus af ubestemmelig form og størrelse, på baggrund af ruinens placering og indhold af mursten og trækulsrester må man formode, at det er bryghuset. D) Ruin efter traditionelt grønlandsk tørvehus med husgang. Huset er noget sammenskredet, men det fremstår som værende rektangulært, og med spor efter et »udhus« eller ombygning. Formentlig er der tale om et af Niels Egede opført hus til børn og kateketer, der opholdt sig ved kolonien. E) Flagbatteri anlagt af Niels Egede. F) Stort fælleshus. I Niels Egedes tid anlagde 4 familier et hus ved kolonien, formentlig er det dette. G) Christianshåb's første kirkegård. H) Moderne sprængstofmagasin. I) Gammelt krudthus fra 1930.

A) Et ca 14x10 m stort fundament af sten og tørv. I fundamentets nordende ses en 5x7 m stor markant tørvemur efter et udhus. Målene på fundamentet til hovedhuset stemmer udmærket overens med B-4's mål på ca 12x9 m.

B) Få m foran fundamentet A ses de rudimentære rester af endnu et fundament, som i følge Ostermann er resterne af provianthuset, der skulle have ligget lige foran vaaningshuset (boligen). I følge en opgørelse fra 1751<sup>4</sup> skal dette hus imidlertid have været bygget på grønlandsk måde, altså med tørvevægge. De nuværende boligrester udgøres af en ganske lav, 10x6 m stor, knapt erkendelig fundamentsvold, der ikke lader til at kunne være resterne af et tørvemurshus. Det kan dog ikke udelukkes, at tørvevæggene er nedbrudt ved senere genanvendelse af materialerne.

Sydsydvest for A og B ses yderligere en tomt (C) beliggende umiddelbart over stranden. Ruinen fremstår nærmest som en affaldsdyng, fuld af murstensrester, træ og kulrester. Denne ruin kan med stor sikkerhed identificeres som bryg- og bagerihuset, der netop skulle have ligget ved stranden; i dette hus befandt sig en ovn af mursten.

Langs nordsiden af Illukut findes endnu en serie ruiner: D) Et 8x7 m (indre mål ca 6x4,5 m) stort nærmest rektangulært tørvehus med en 2,5 m lang husgang, der vender ud mod bugten. Huset er noget sammensunket, og i dets vestside ses et anneks eller ekstra rum, der også kan være spor efter en ombygning.

E) Et af Niels Egede anlagt flagbatteri, der fremstår som en halvcirkulær plan opfyldning mellem opstablede sten; også dette anlæg er stærkt sammensunket. F) Et rektangulært fælleshus placeret knap 50 m nordvest for flagbatteriet. Hus-tomten er 15x7 m stor (indvendige mål

12x4 m) og har en 4,5 m lang husgang vendt ud mod bugten. Vi ved ikke, hvilket af tørvemurshusene D og F, der er det af Niels Egede opførte hus til børn og kateketer, og hvilket, der er ruinen af det hus, der efterfølgende blev opført af 4 familier. Men det forekommer mest sandsynligt, at D er det af Niels Egede opførte hus, og at F er det af de 4 familier opførte fælleshus. G) På fjeldet nord for bebyggelsen ligger den gamle kirkegård. Alt henligger tavst overladt til spurvsned og vandets klukken, men i Poul Egedes dagbog findes detaljerede beskrivelser af livets gang i den lille koloni.

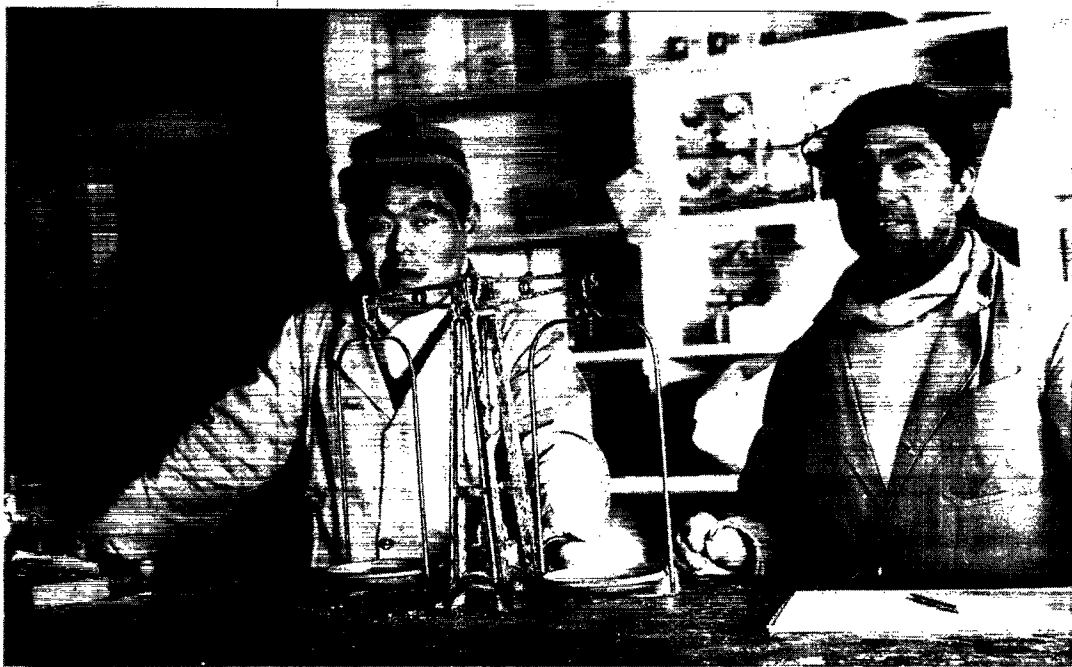
B-4 interiør. I 1950'erne var der butik i den ene ende og lager i resten af huset. Bag disken ses handelsassistenterne Robert Petersen og Pavia Grønvold. Fotograf ukendt.

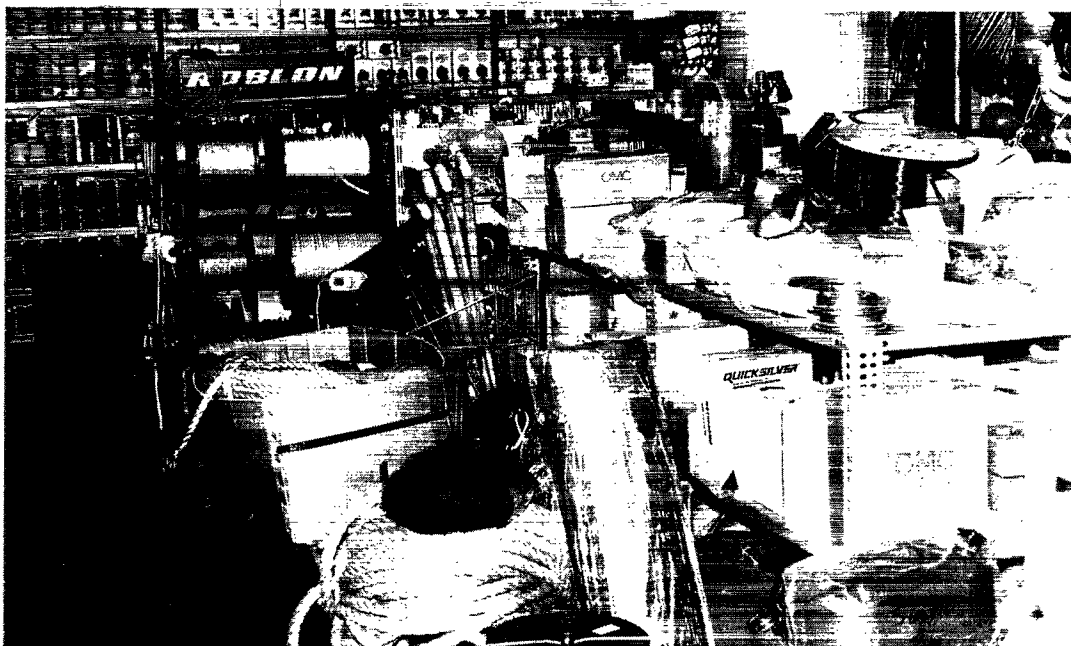
B-4 interiør. I 1980'erne var skillevæggene ryddet, og der var materialebutik i hele stueetagen. Foto: Troels Romby Larsen 1990.

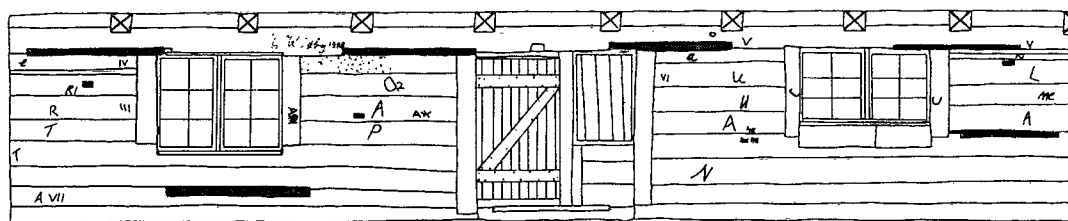
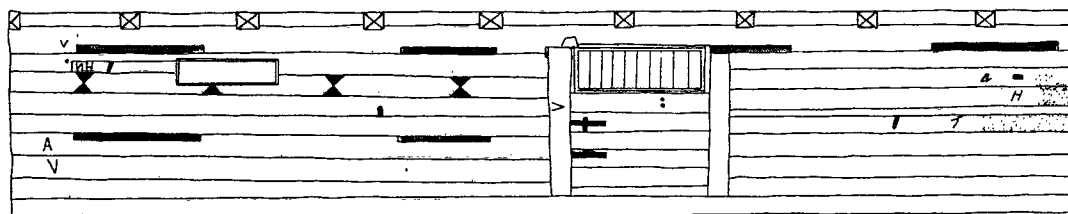
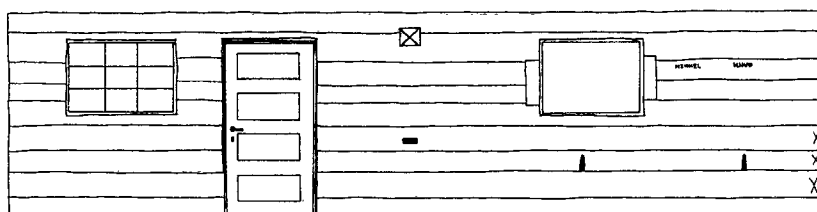
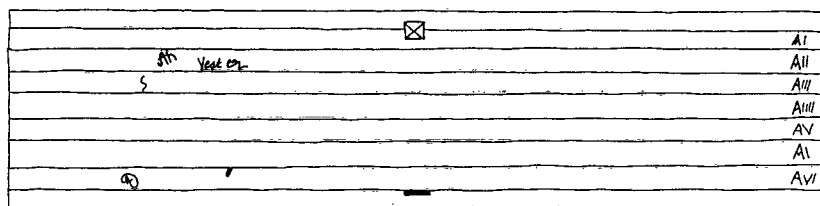
VÆGGE INDVENDIG

Skitseopmåling af væggene i B-4 set inde fra. Tidligere vinduesudskæringer er markeret med grå raster. Taphuller og udskæringer til samlinger er trukket op med udfyldt sort.

I væggene er der registreret fire typer af spor: 1) kridtskrift, 2) indridsede nav-

ne, tal og bogstaver, 3) naglehuller og udskæringer fra samlinger samt 4) udskæringer og udlusninger i tømmerstokke, der oprindeligt ikke er produceret til at være placeret, hvor de sidder i dag.

2) Indridsede bogstaver er der mange af. Som det ses af figuren er de fleste bogstaver indridset i den sydvestvendte væg, hvor de mest er udskåret eller ridset i de midterste tømmerstokke. Deraf kan det udledes, at de formodentlig er indridset medens tømmeret var sammensat som huset fremtræder i dag. Særligt fine er de serier af bogstaver kombineret med romertal, der ses i sydvestvæggen (i husets vestlige hjørne) og i nordøstvæggen (i husets østlige hjørne). Disse talserier er indridset i forbindelse med en flytning af huset, således at tømmerstokkene nemt kunne samles i den rigtige rækkefølge. Udover den indvendige nummerering findes også spor efter en udvendig nummerering, idet stokkene på ydersiden bærer spor efter en bogstavs- og talnummerering, begyndende i husets sydvestlige hjørne.

tidligere samlinger. Således ses to store udskæringer midt i nordvestvæggen, og på tværs af den ene udskæring ses et naglehul, der ved tømmerets genanvendelse er blevet flækket på langs. Yderligere ses cirkulære huller og gennemskårne naglehuller i flere andre stykker stokværk. Nogle af disse kan være opstået under selve produktionen af stokkene, idet en massiv stamme undertiden blev fastspændt med trænagler, når den skulle gennemsaves på langs<sup>9</sup>. Atter andre nagler blev indsat mellem de enkelte stokke for at fastholde disse ved døre og lignende åbninger. De mere markante udskæringer efter samlinger fordeler sig på to typer nemlig krydssnit og taphuller. Taphullerne optræder som små rektangulære udskæringer, hvori skillevægge i bygningens indre kan have været forankret. I sydvestvæggen ses f.eks. et taphul placeret i direkte forlængelse af tre fritstående stolper, der understøtter en gennemgående loftbjælke placeret i bygningens længdeakse. Her er det nærliggende, at forestille sig en væg, der har fulgt loftbjælken ud til en eller flere af de tre stolper, der understøtter denne. Andre taphuller, kan som krydssnittene, stamme fra en tid da tømmeret indgik i en anden

konstruktion eller, hvor bygningen var samlet anderledes. Krydssnittene ses med regelmæssige mellemrum placeret i en af nordvestvæggenes stokke. Det er karakteristisk, at snittene er placeret med samme indbyrdes afstand som de nuværende loftsbjælker. Der kan derfor være tale om en tidligere tagrem, der, f.eks. ved bygningens flytning fra Illukut, har fået en ny placering.

4) De mest markante spor i væggene, er de spor, der kan ses efter tidligere døre og vinduesåbninger. Midt i nordvestvæggen ses således to lodretstående stolper med en indbyrdes afstand på godt 1,5 m. I den nederste del af mellemrummet er væggen opbygget med korte stykker stokværk, og i den øverste del ses et bredt, lavt vindue. Det er højst sandsynligt, at der oprindeligt fandtes en port på dette sted. Ligeledes ses 4 vinduesudskæringer i tagremmen på både sydøst- og nordvestvæggen. I nordvestvæggenes 4. stok (læst nedefra) ses yderligere to udskæringer, der passer til udskæringerne i tagremmen. Udover udskæringerne til de eksisterende vinduer ses også i sydøstvæggen et par sløjfede vinduesudskæringer placeret henholdsvis under det østlige vindue og ved siden af det vestlige vin-

Poul Egedes beretning nævner imidlertid ikke noget om facadens udseende. Om der var fire vinduer eller to/tre som i dag, ved vi altså ikke. Som det fremgår af skitseopmålingen, er det kun nordøst-væggen, der fremtræder uden ændringer. Her ses også den ubrudte nummerering af stokværket. De mange ændringer, der ses i de øvrige vægge, kan stamme fra ombytninger og forandringer foretaget i forbindelse med bygningens flytning fra Illukut. En anden mulighed er at de stammer fra en tidligere norsk fase i bygningens historie? Det kan således tænkes, at man i forbindelse med forsendelsen af et brugt hus fra Norge har ombygget facaderne, så huset under hensyntagen til det barske grønlandske klima fik et reduceret vinduesareal.

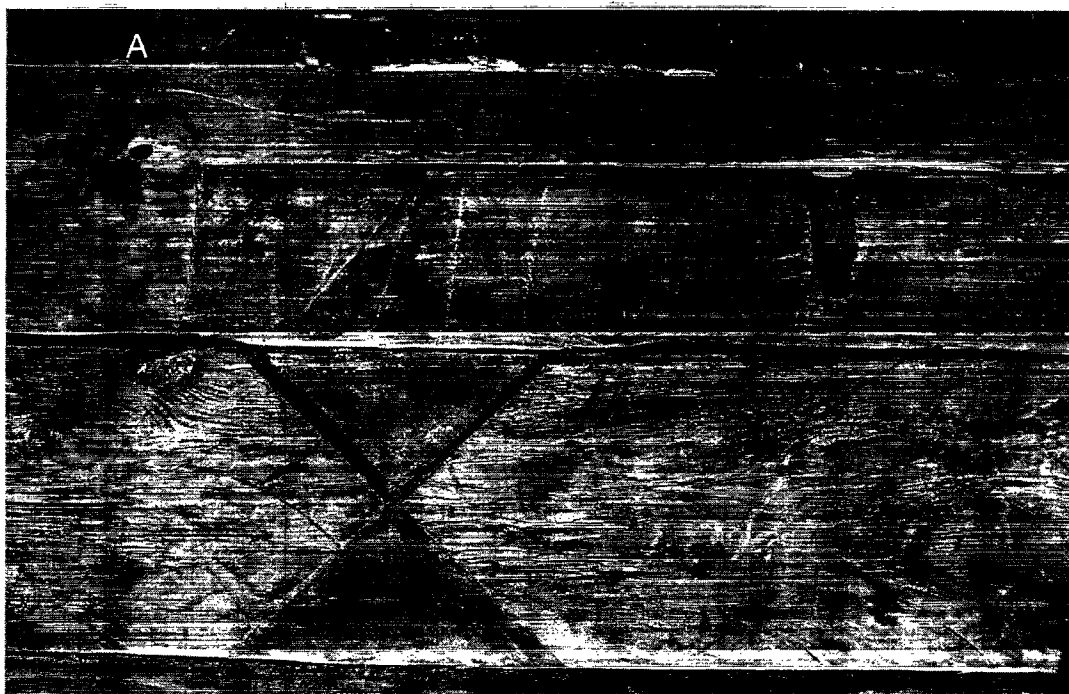
Krydssnittene i nordvestvæggen er hugget ned i forskellig grad. Denne tilhugning kan være oprindelig, idet de enkelte krydssnit kan være tilpasset med henblik på at bringe taglinien i vater. Tilhugningen kan også være sekundært udført med henblik på at få tømmeret til at passe i dets nuværende placering i væggen. A) Stærkt nedhugget krydssnit. I stokken ovenover ses en udfyldning muligvis af en tidligere vinduesudskæring, et gennemskåret taphul og et rundt taphul. B) Dybt krydssnit i samme stok som A, men 4 m længere mod øst.

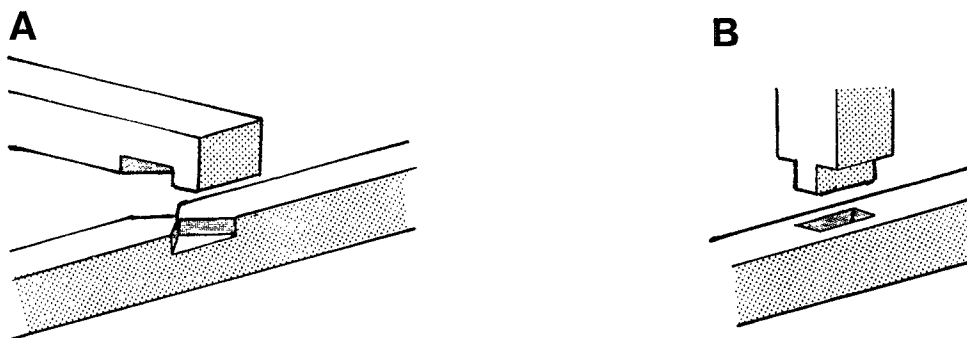
Spor efter tidligere samlinger ved krydssnit og tapning ses i flere af væggenes stokke. A krydssnit, B samling ved tap.

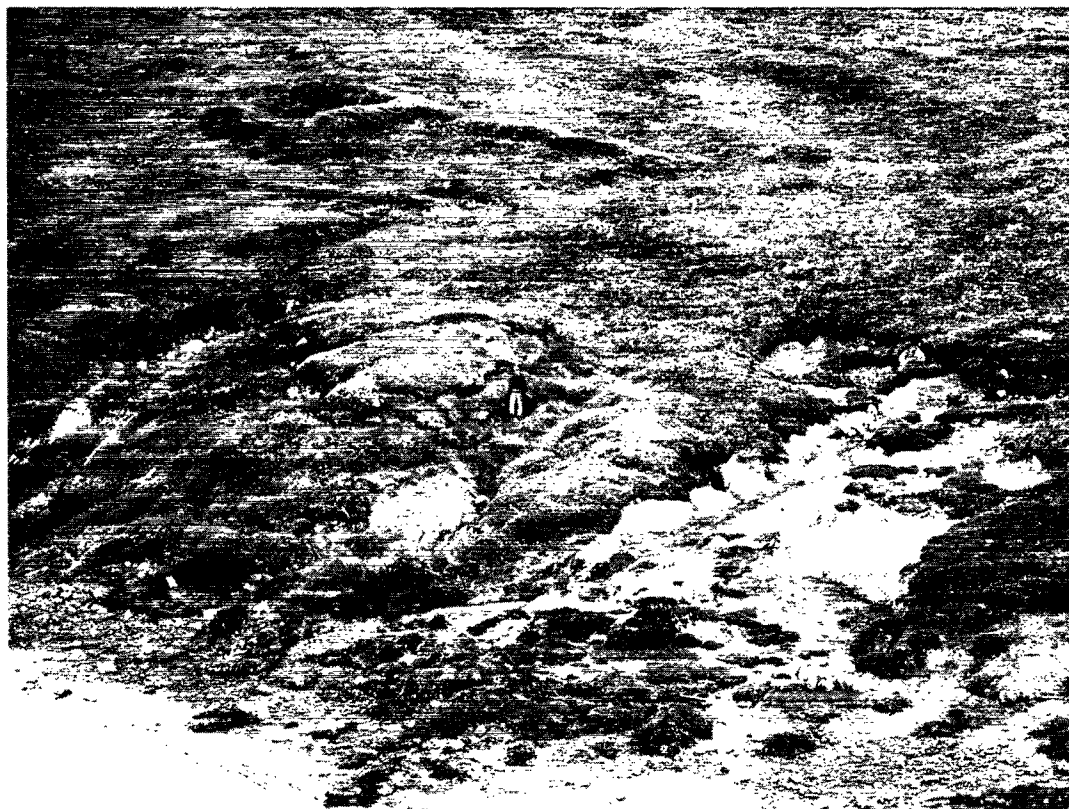
Ruinerne efter den gamle koloni set fra sydvest (1996). Et jordskred ses i forgrunden. Som så mange af Grønlands tusindtallige ruinpladser truer erosion også tomterne efter Nordgrønlands ældste koloni. Umiddelbart til venstre for jordskredet ligger resterne af bryghuset, i baggrunden til venstre ses tomten efter vaaningshuset (B-4).
